Referencia: Informe técnico de servicio correctivo prestado en Colombiana de bebidas s.a.

Orden de servicio numero: 2'024.790.
Cliente: productos del maíz.
Lugar: Salomia (Cali Valle)
Persona a contactar: Ing. Neftali Rojas nroja@delmaiz.com.co
Asesor: Pedro Barona tel. 315 481 42 66.

PERSONA A CARGO	Ingeniero Neftali Rojas (nrojas@delmaiz.com.co)
CLASE DE EQUIPO	Grupo electrógeno.
CONDICIÓN	Aplicación emergencia
FALLA REPORTADA	Servicio de mantenimiento preventivo de grupo electrógeno
MARCA DEL EQUIPO	Caterpillar
MODELO DEL EQUIPO	3512
SERIE DEL EQUIPO	
MODELO DEL MOTOR	3512
SERIE DEL MOTOR	24Z04467
ARREGLO DEL MOTOR	8N5806
POTENCIA DEL EQUIPO	1443 HP 1076 KW 1138 KVA 910KW
TAMAÑO DEL ALTERNADOR	685
MODELO DEL ALTERNADOR	SR 4
SERIE DEL ALTERNADOR	0
ARREGLO DEL ALTERNADOR	0
VOLTAJE DE PLACA	480 VAC
CORRIENTE DE PLACA	1638 AAC
VOLTAJE DE TRABAJO	460 VAC
TIPO DE CARGA:	Inductiva
HORAS DE TRABAJO:	136
FILTRO DE AIRE:	8N6309
FILTRO DE COMBUSTIBLE:	1R 0756 (5)
FILTRO DE ACEITE:	1R 07126(3)
REGULADOR DE TENSIÓN	9Y8400
REGULADOR DE VELOCIDAD:	WOODWARD (electro hidraulico)
TABLERO DE CONTROL:	EMCP I

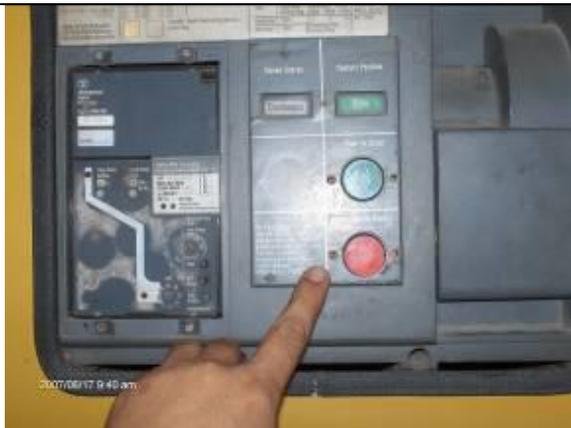
- 1 El interruptor totalizador de emergencia no dispara cuando se envía orden de apertura, este dispositivo tampoco acciona por el modo de prueba.
- 2 Fuga de aceite parte inferior delantera del motor (precinto del cigüeñal), se evidencia la carencia de mantenimiento en el grupo eléctrico no se determina con ciencia cierta ya que existe polvo, aceite y es difícil localizar con exactitud.

Es de suma importancia que se haga evaluar el mecanismo del interruptor ya que es posible que ante una condición de sobrecarga, cortocircuito, o lo más importante el accionamiento por disposición de seguridad, no se realice la apertura y pueda ocasionar lesiones corporales, o daño a la propiedad.

<p>Interruptor WESTINGHOUSE debe ser evaluado.</p>
2

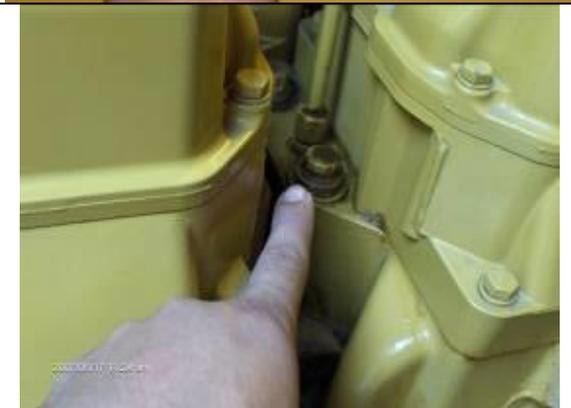
<p>Correcci3n de fuga de combustible.</p>
3

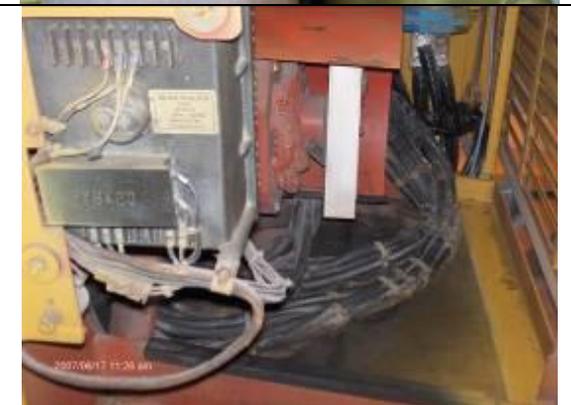
<p>Evaluaci3n de alternador ppal.</p>

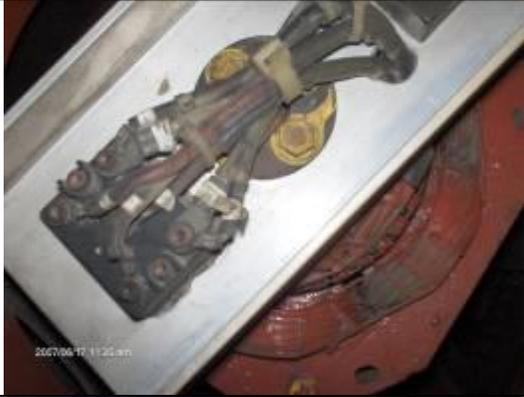
4

Análisis de puente rectificador.
5

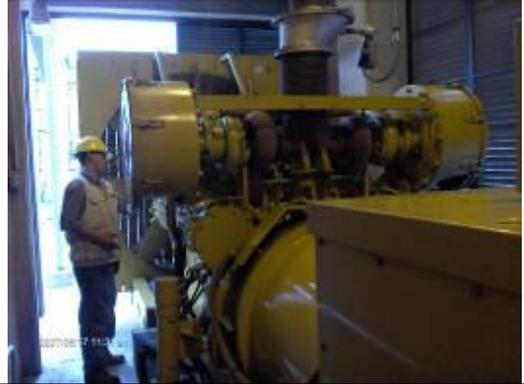
Equipo habilitado, disponible para operación emergencia, bajo las observaciones anteriores.
6

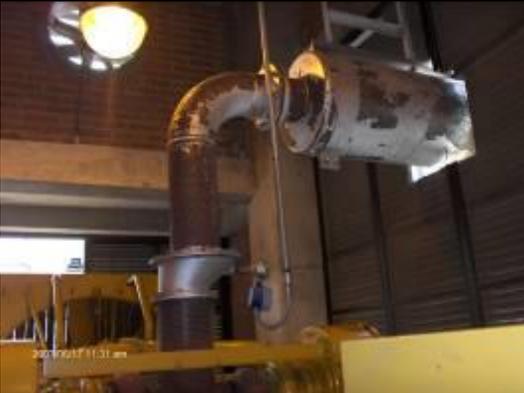
Solicitud de mantenimiento al sistema de expulsión de gases poluentes.
