Análisis de falla en grupo electrógeno 3456

GILBERTO PANTOJA GRUPOS

11/01/2020

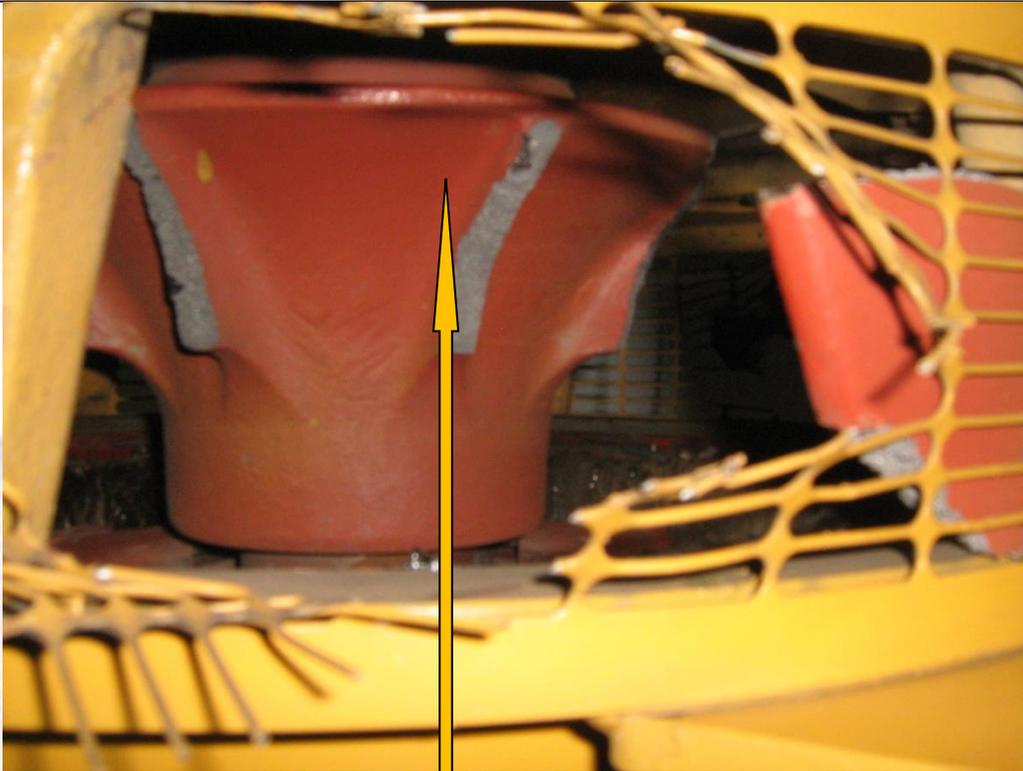
Imagen de ventilador destruido

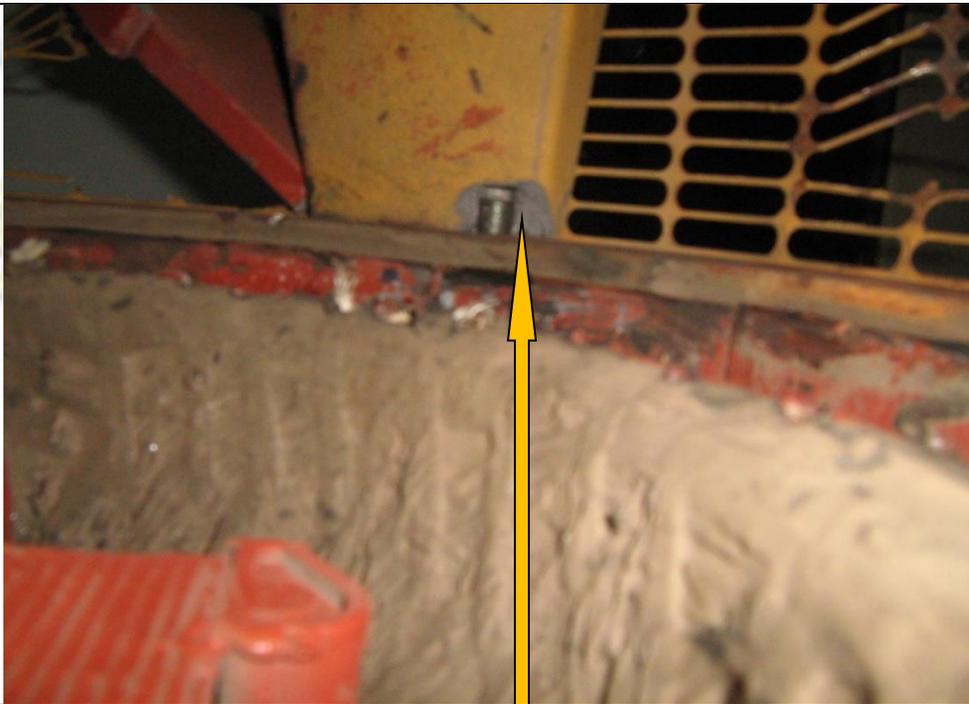
Imagen de ruptura de tornillo de escudo causado por la vibración del equipo en el momento en que colapsa por completo el ventilador,

afortunadamente el equipo lo detienen, de lo contrario el daño pudo ser mayor.

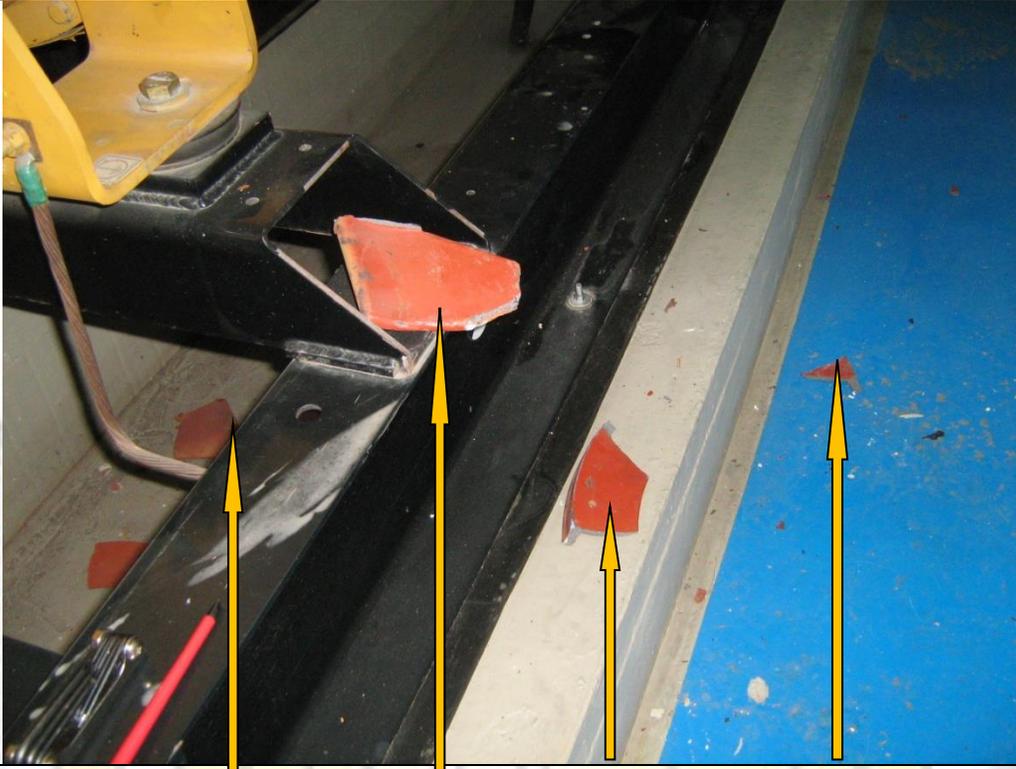
Imagen de las partes colapsadas de las aletas las cuales salieron despedidas hacia el exterior

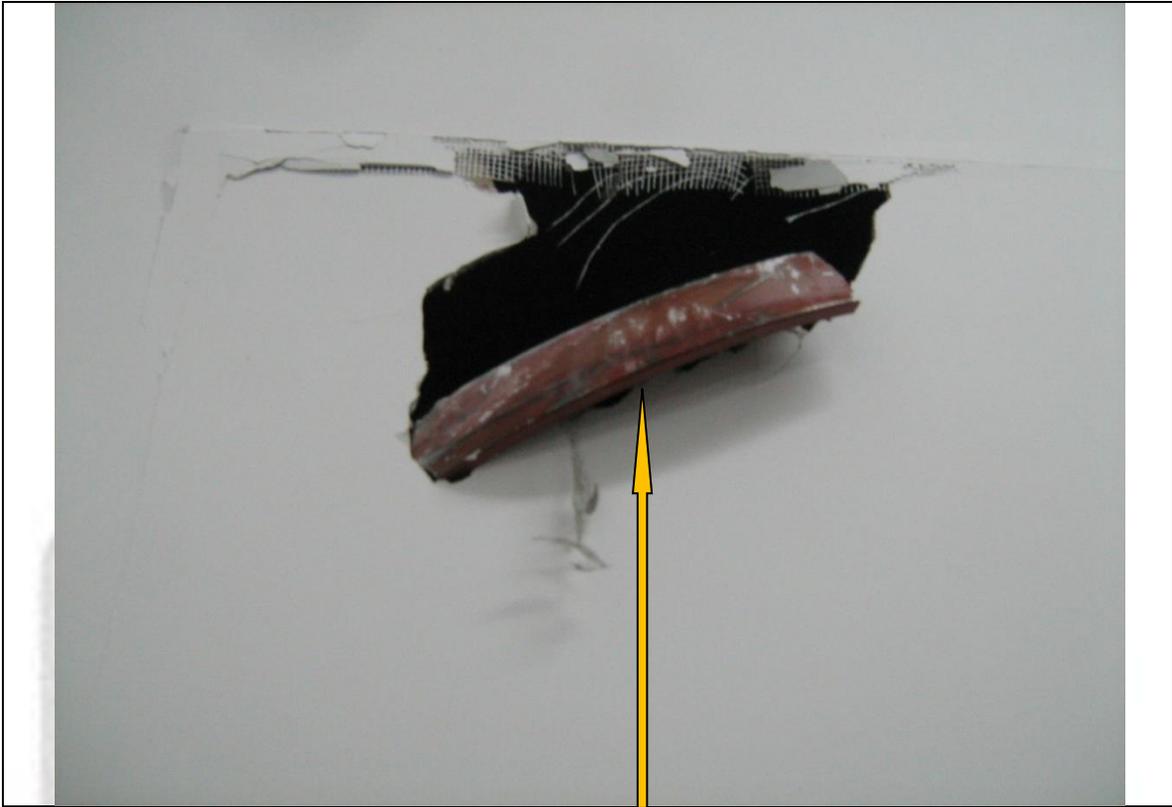
Aleta incrustada en una de las paredes del cuarto acustico

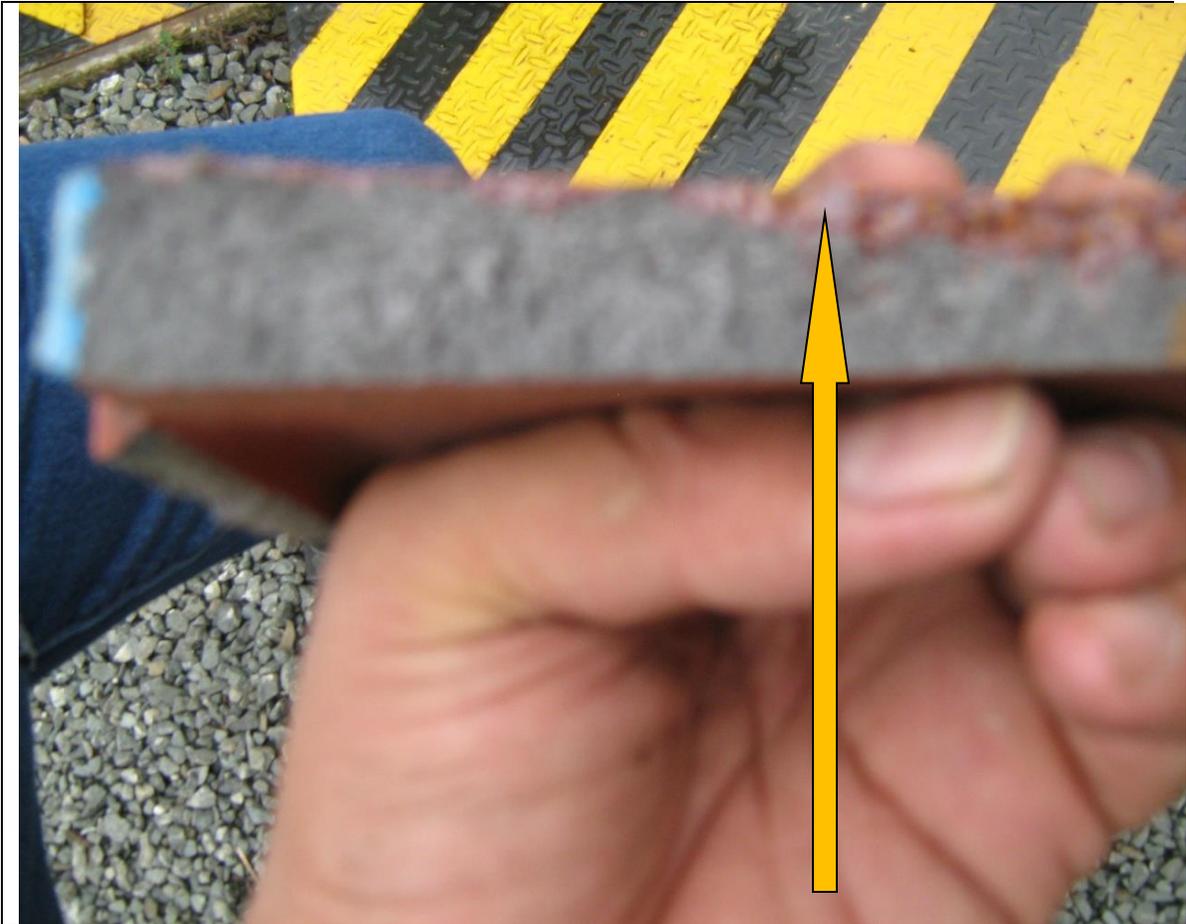
El equipo fue despachado por fabrica con las fisuras en las aletas del ventilador, el cual muy probablemente sufrió el deterioro mucho antes de acoplar el alternador pues se evidencia el barniz dieléctrico cubriendo las fisuras, incluso el escudo trasero del alternador (N.D.E. BRACKET) cuenta con un refuerzo de soldadura al parecer por deterioro de esta pieza.

En este registro se aprecia el barniz impregnado en la fisura de la aleta del ventilador, la aleta ya tenia la fisura antes del baño de barniz de fabrica

Se debe exigir el reclamo de garantía de fábrica ante el distribuidor pues el daño es evidente.

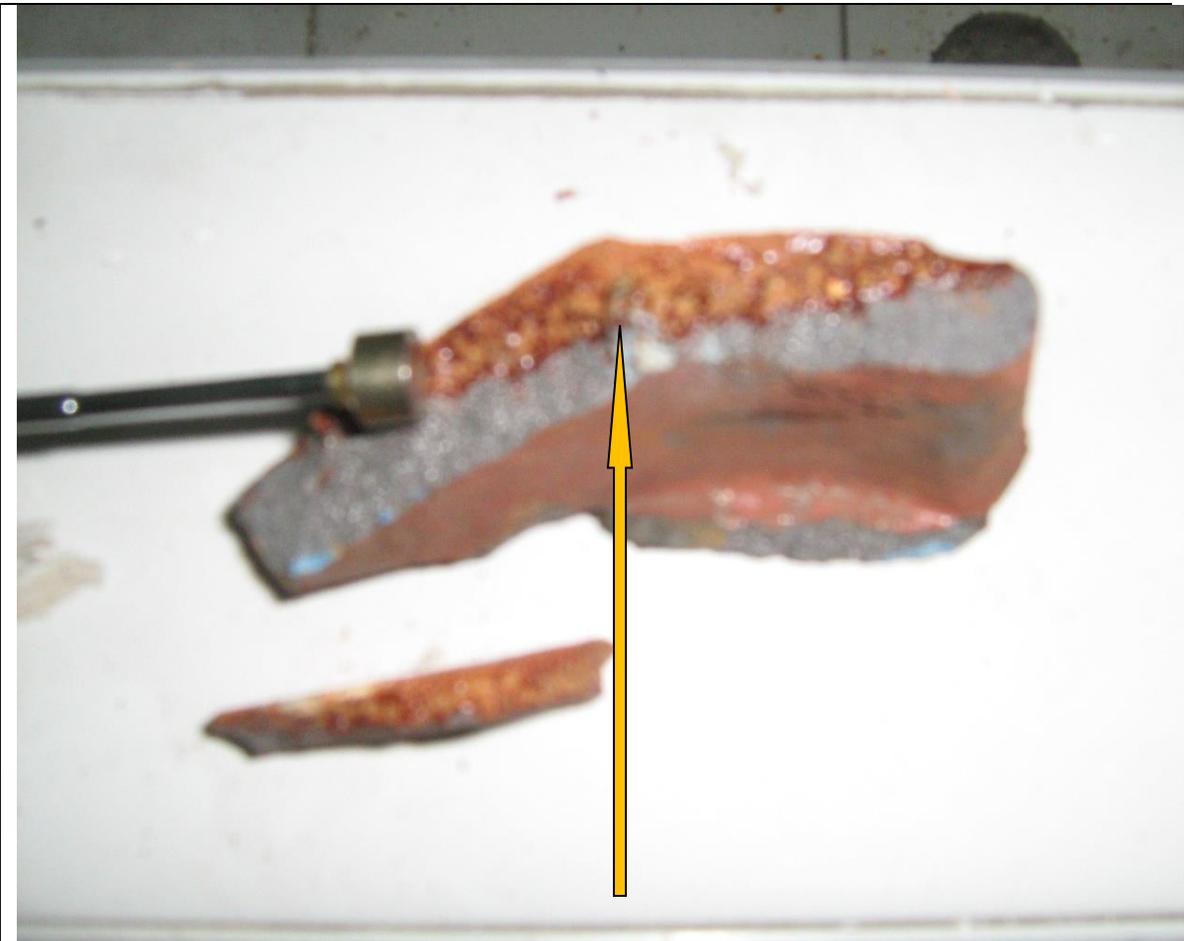
Una de las piezas descompuestas en el siniestro apreciamos que el barniz dieléctrico utilizado en el tratamiento de aislamiento original de fábrica se impregno en varias de las fisuras de las aletas del ventilador del alternador construido en la ciudad de México por Leroy Somer para Caterpillar bajo el Modelo LC6.

Segunda imagen en la cual se muestra de la impregnación y absorción en las fisuras del barniz dielectrico en otra de las aletas del ventilador del alternador LC6 producto de leroy Somer para Caterpillar.

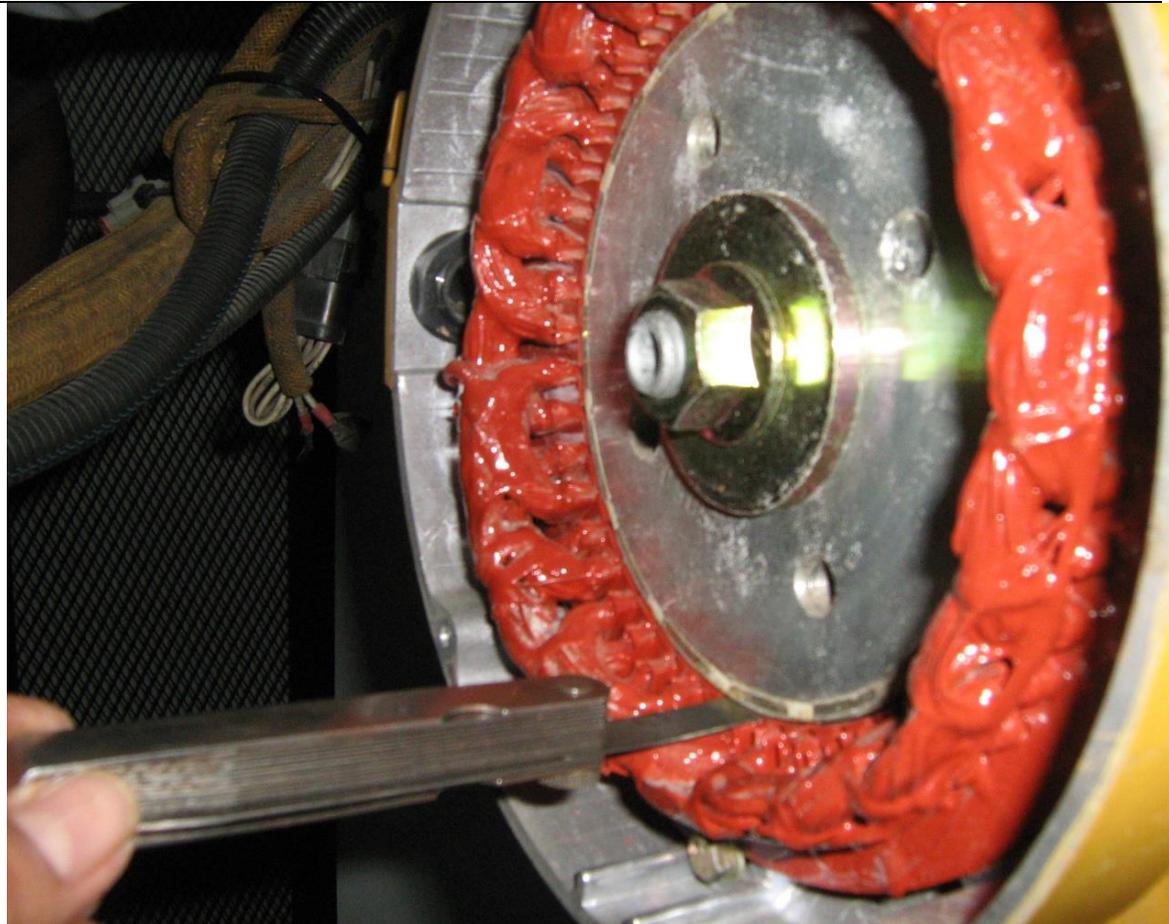
Analisis del entrehierro en el alternador de magneto permanente instalado en el mismo eje del alternador afectado (extremo no impulsado del equipo)

No se evidencia arrastre ante posible falla del rodamiento.

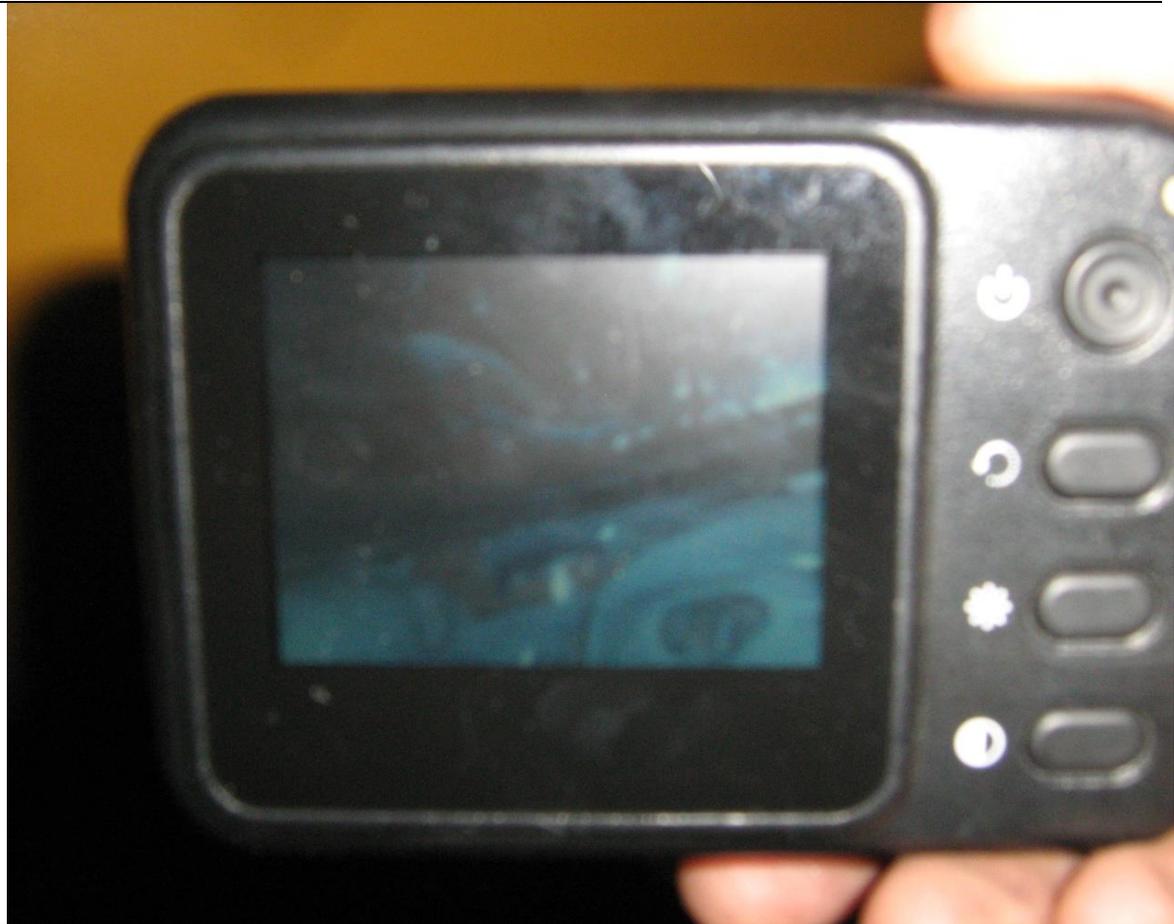
Análisis con borescopio, se analiza internamente el entrehierro del alternador principal, el cual se encuentra dentro de las tolerancias especificadas por fábrica.

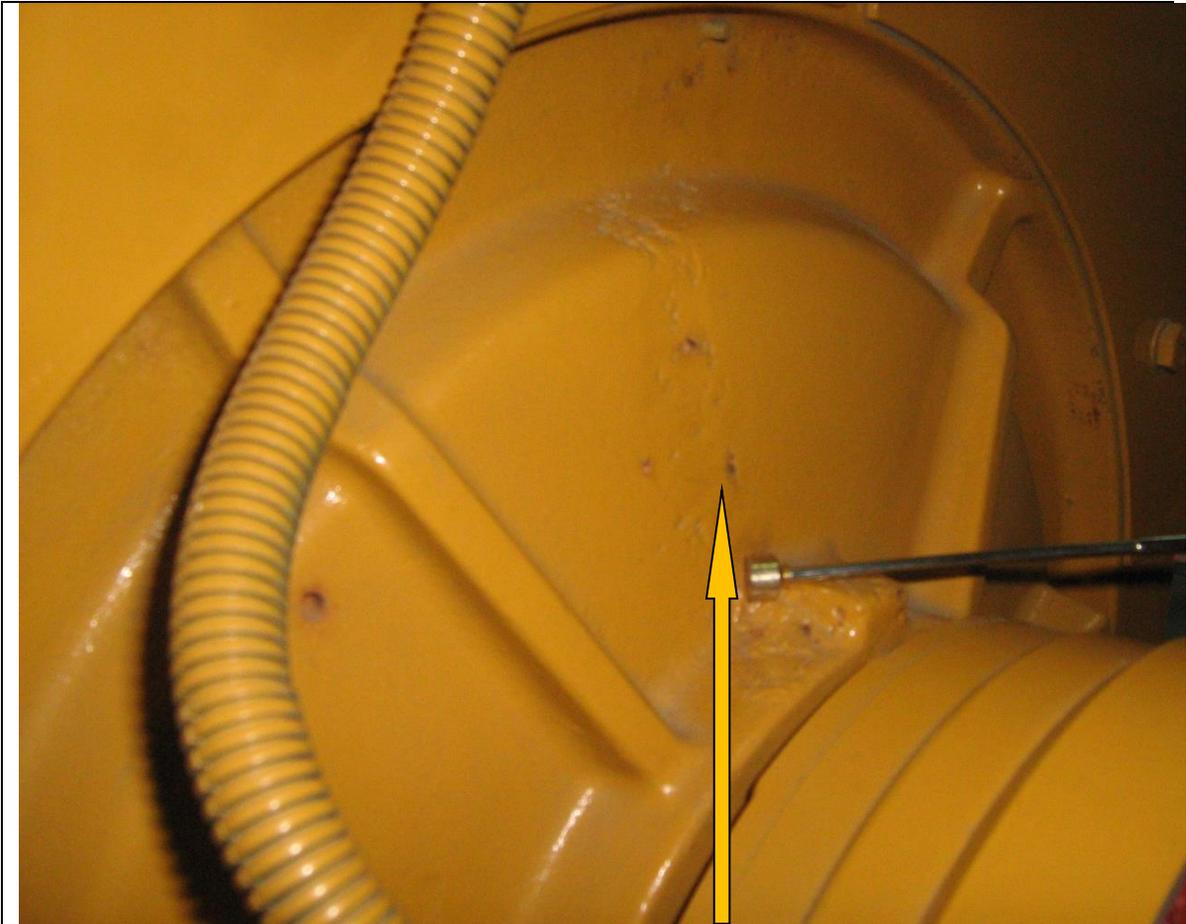
Evidencia de soldadura en pieza del escudo trasero del alternador (N.D.E. BRACKET) esta pieza es de origen de fábrica, así se despachó el equipo de GECOLSA CALI hacia Impresores del sur.

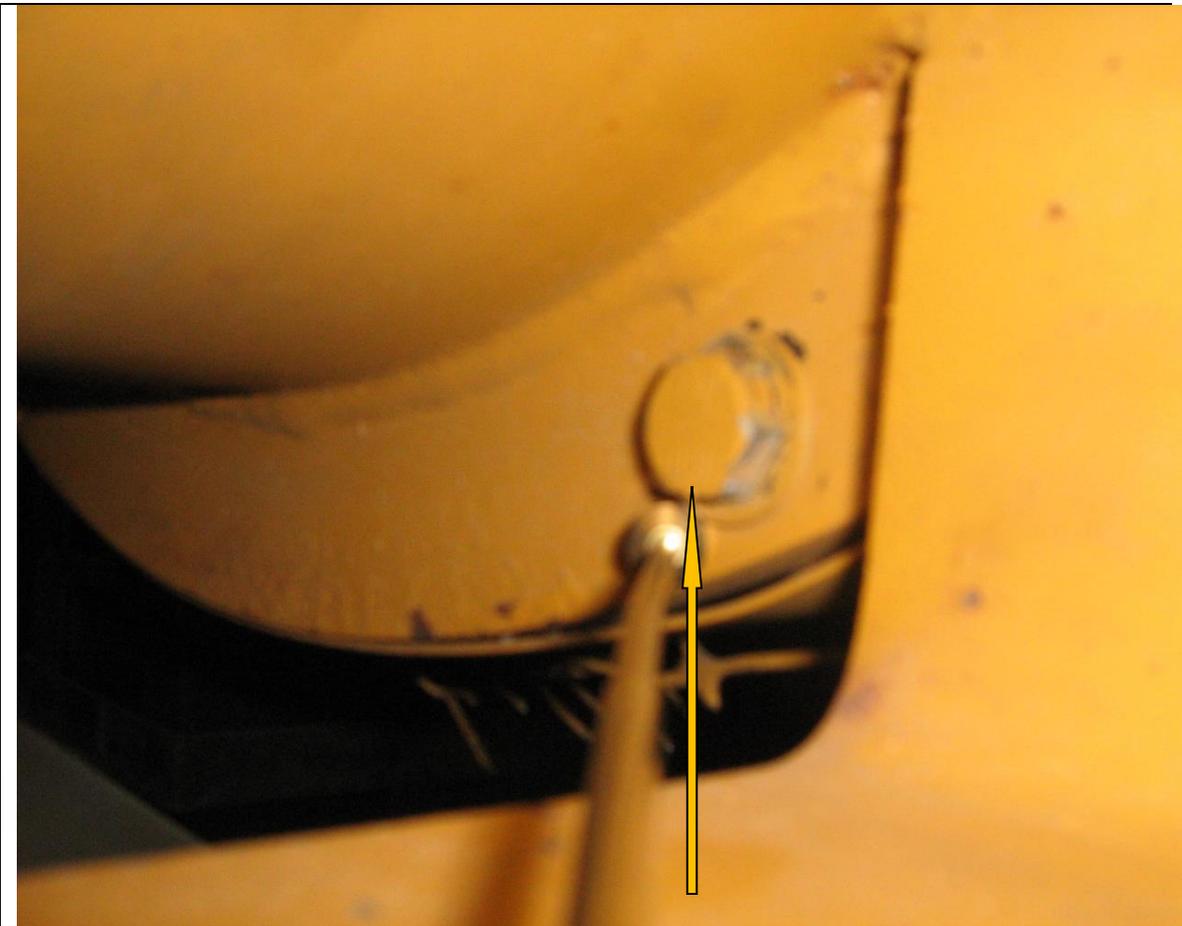
Evidencia de el efecto del desbalance, el tronillo del acople del alternador (D.E FLANGE) las piezas empezaban a vibrar y a debilitar la torsión aplicada a los tornillos.

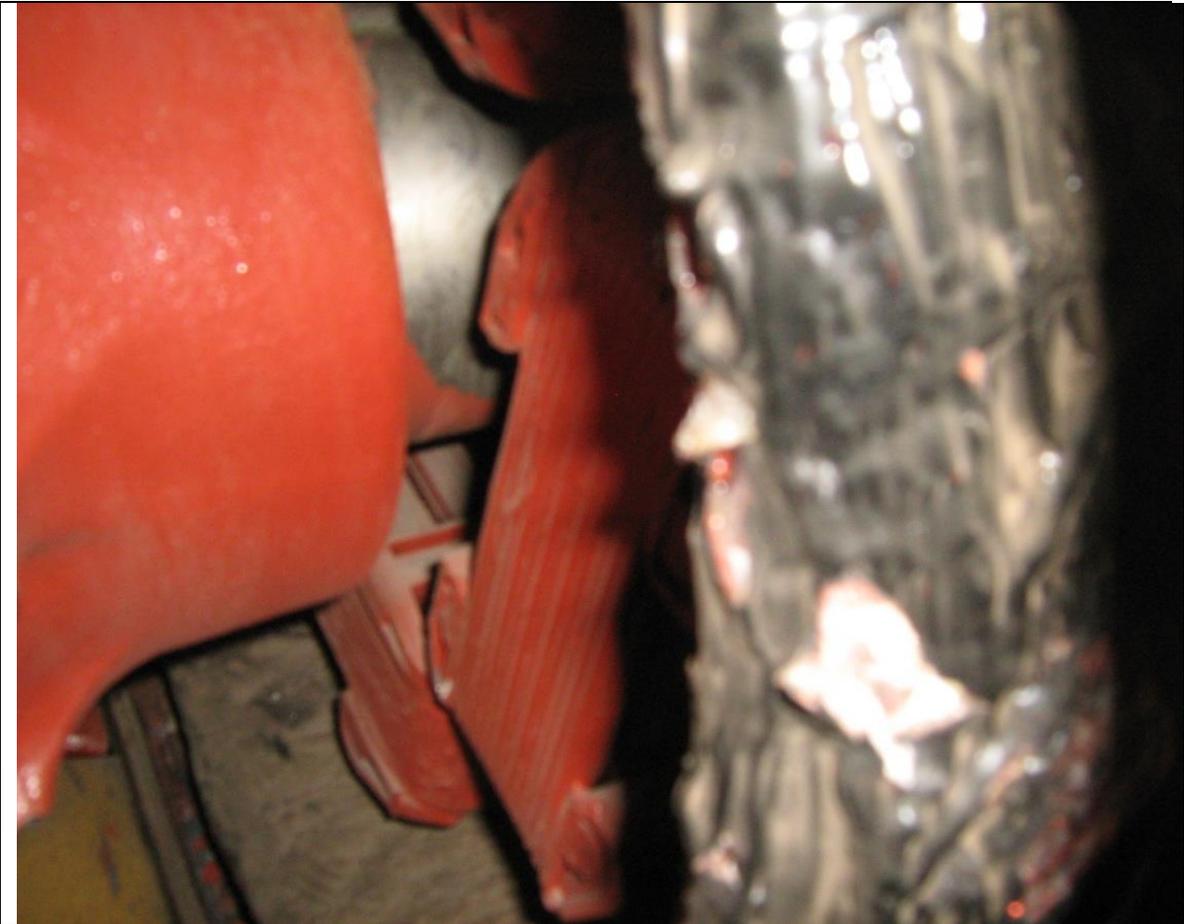
El estator y rotor del alternador sufrieron daños ante el desprendimiento de las piezas destruidas.

Es importante solicitar una evaluación al motor diésel de accionamiento CAT 3456 o en su defecto solicitar el reemplazo total del grupo electrógeno una vez sea aceptado el reclamo de garantía.

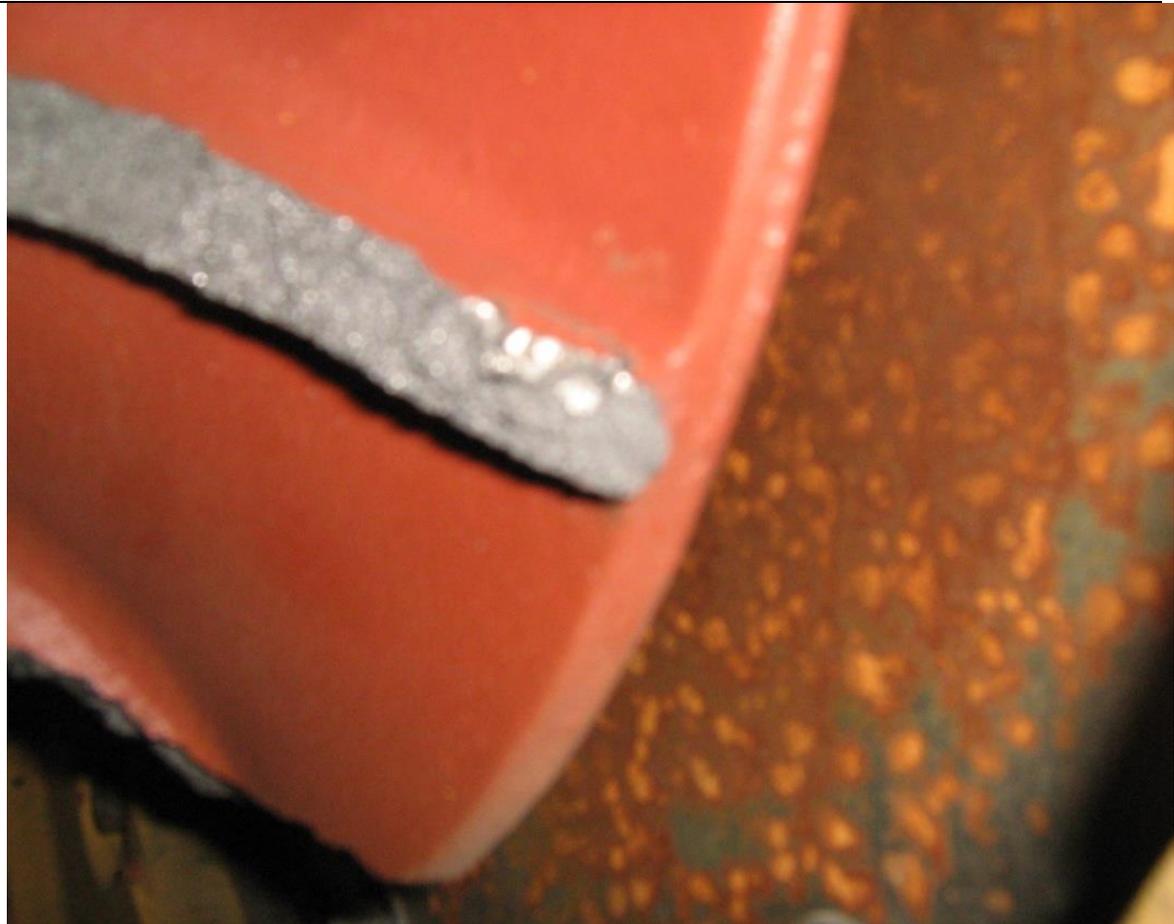
Estando el grupo electrógeno operando ya varios minutos es cuando la fuerza centrífuga *₂ empieza a ejercer presión hacia el exterior sobre una de las fisuras de las aletas del ventilador, al pasar el tiempo, esta fisura se va dilatando hasta lograr desbalance en la vibración básica del equipo y luego colapsar, al desprenderse la aleta que presentaba la fisura se pierde por completo el balanceo dinámico, la frecuencia de vibración queda fuera de sincronismo en relación con las revoluciones del equipo, el tornillo destinado para compensar el balanceo (contrapeso original de fábrica) se suelta por completo debido a la vibración ya excesiva generada por el fallo, empieza a colapsar todo el ventilador, las piezas giran dentro de la caja del ventilador del alternador, en su transcurso varias piezas golpean los devanados del estator y rotor del alternador y a su vez con las aletas restantes del ventilador las cuales logran desprenderse por completo, las piezas salen despedidas al exterior, una a una multiplicando su masa y la velocidad a la cual ya se encontraba girando el equipo destruyendo así la guarda del soplador del alternador y al salir

Ventilador del alternador completamente destruido.
